小谷村 道路附属物長寿命化修繕計画

令和5年3月
小 谷 村

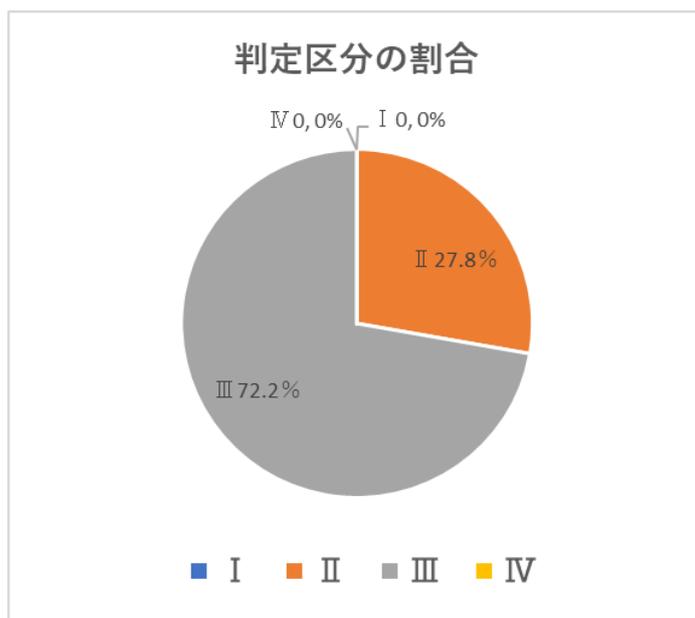
2.1 判定区分の割合

○全18施設		
I 判定	0 施設	0%
II 判定	5 施設	27.8%
III 判定	13 施設	72.2%
IV 判定	0 施設
